| Hersteller | Opel | Restlauf bis Service | 29.000 km |
| Typ/Modell | INSIGNIA SPORTS TOURER SW | HU (Abgelesen aus ZBI) | 09/2023 |

Zustandsbericht

Besichtigungsdatum: 05.03.2022
Protokoll-Nummer: 23528897
Erstellt durch: Dirk Steinberg
Besichtigt durch: Dirk Steinberg
Anlieferungsdatum: 05.03.2022

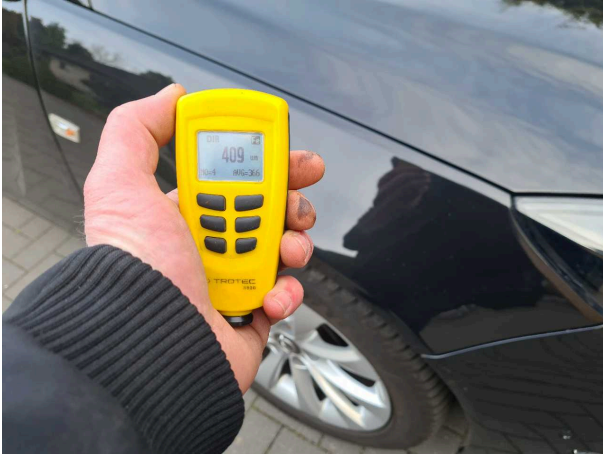
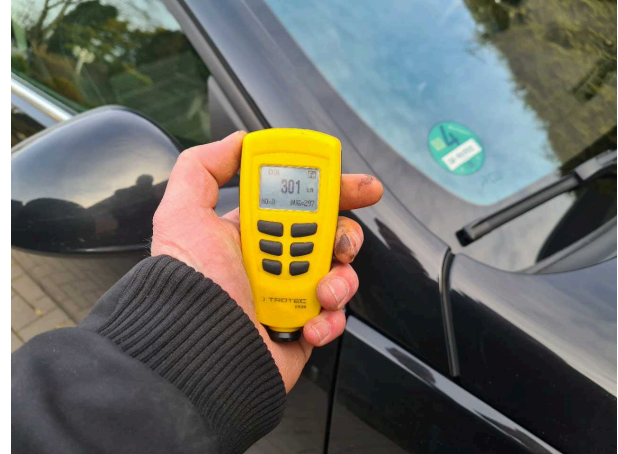
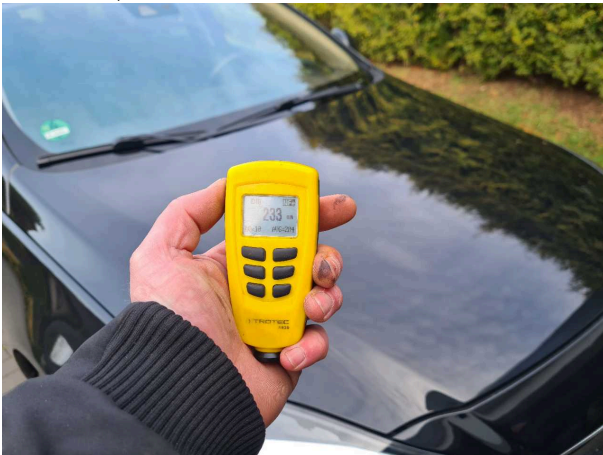
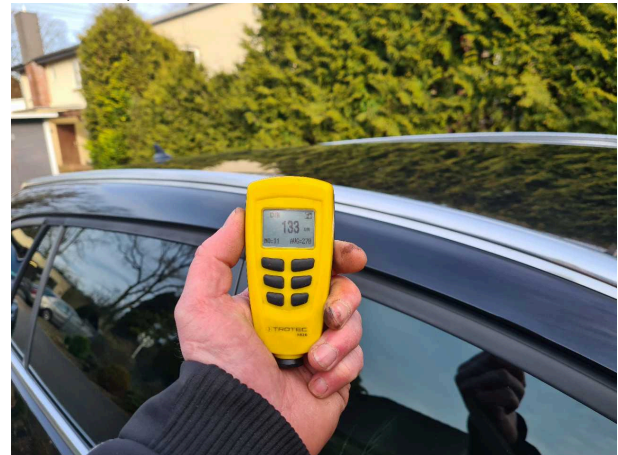
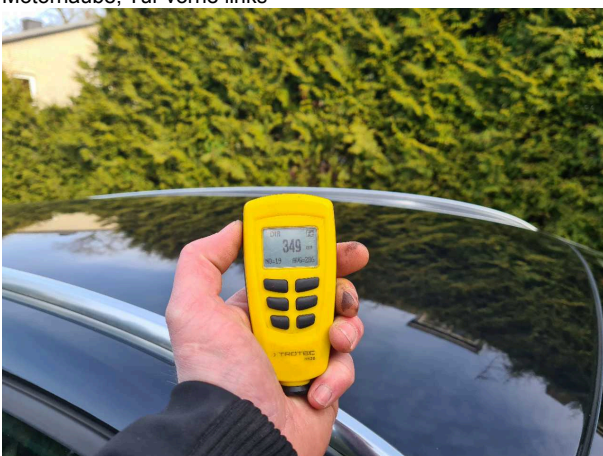
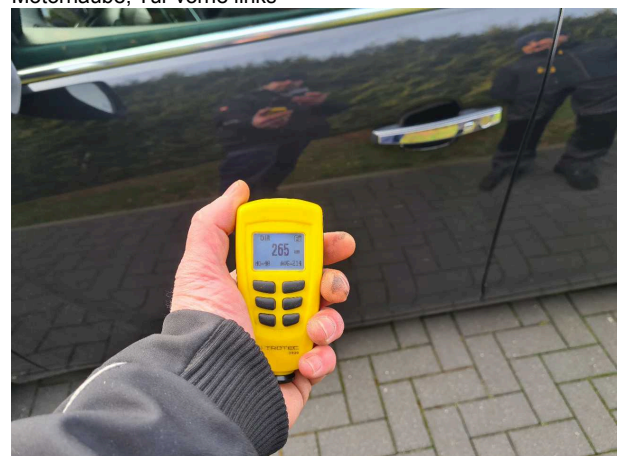
| Nr. | Ort |
|---|---|
| 1 | Dach, Dachholm rechts, Kotflügel rechts, Motorhaube, Tür vorne links, fachgerecht ausgeführt, Reparaturrechnung nicht vorhanden |

| Nr. | Ort | Messung |
|---|---|---|
| 1 | Dach | 349 µm |
| 2 | Dachholm rechts | 301 µm |
| 3 | Kotflügel rechts | 409 µm |
| 4 | Motorhaube | 233 µm |
| 5 | Tür vorne links | 265 µm |

Nachlackierung 1: Dach, Dachholm rechts, Kotflügel rechts, Motorhaube, Tür vorne links
