Erstellungsdatum: 14.01.2025
Besichtigungsdatum: 20.12.2024
Protokoll-Nummer: 2865-2024
Sachverständiger: KP / JH

Expertise Arbeitsmaschine
Vertragsnummer: LV7487

Seriennummer / FIN: ZA920001ECLC38187
Kennzeichen: OHA N 977

Hersteller	Dulevo International	Motor / Typ	FCA / 60D-15 EURO 6
Typ / Modell	SKY 2000	Hubraum (ccm) / Zylinder	2970 / R 4
Aufbau / Ausführung	Kehrmaschine	Motorleistung (kW)	75
Fahrerhaus	Kabine kippbar	Getriebe	hydrostatisch
Farbe	orange/grau	Kehrgutbehälter (L)	2.380
Radformel	4 x 2	Einsatzgewicht (kg)	4.200
Erstzulassung / Baujahr	31.07.2020	Gesamtgewicht (kg)	5.350
Laufleistung (km)	8.930	Radstand (mm)	1.900
Betriebsstunden (h)	1.212	Wassertank (l)	460
Anzahl der Besitzer	unbekannt	Kraftstofftank (l)	82
nächste HU / SP / §57b	09.24 / -	Federung	Blatt / Blatt

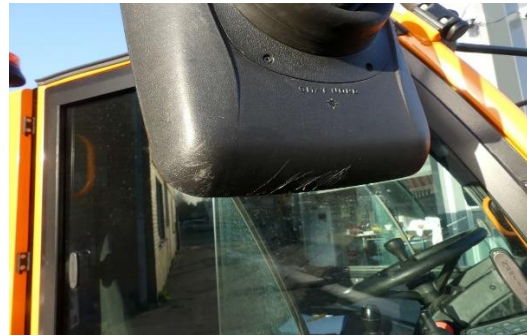
Spiegelkappe verschürt

Nr.	Bauteilgruppe	Beschreibung
1	Sonstiges	Wartung kein Nachweis, durchführen
2	Sonstiges	HU fällig, durchführen
3	Sonstiges	Fahrzeug beklebt/beschriftet, neutralisieren
4	Karosserie	Spiegelkappe rechts verschürft, Smart Repair
5	Motor	Kontrollleuchte brennt, AdBlue Tank erneuern (siehe Kostenvoranschlag)
6		
7	Info	Heck leichte Kratzer, Gebrauchsspur kein Abzug
8		
9		
10		
11		
12		
13		
14		
15		
16		
17		
18		
19		
20		
21		
22		
23		
24		
25		
26		
27		
28
