Entsprechend Ihres Auftrages vom 12.09.2024 wurde ein Bewertungsgutachten zum Händlereinkaufswert und -verkaufswert erstellt. Die Auftragserteilung erfolgte telefonisch, durch . Auftragsgemäß erfolgt die Bewertung zum Stichtag 17.09.2024.

Fahrzeugart	Deichselanhänger
Hersteller	HOBBY-WOHNWAGENWERK
Typ / Verkaufsbezeichnung	19EG
Aufbauart	Wohnwagen
HSN / TSN	0513 / AAJ
Fahrzeug-Ident.-Nr.	WHB19U66M1FP33777
Leergewicht	1864 kg
zul. Gesamtmasse	2500 kg
Maße über alles L / B / H	9040 / 2500 / 2639 (mm)
Achsen / angetr.Achsen	2 / -
Türen	1
Farbe	Weiß
Lackierung	Uni

Hersteller HOBBY
Typ / Verkaufsbezeichnung 720 KWFU PRESTIGE
Baujahr 06.07.2023

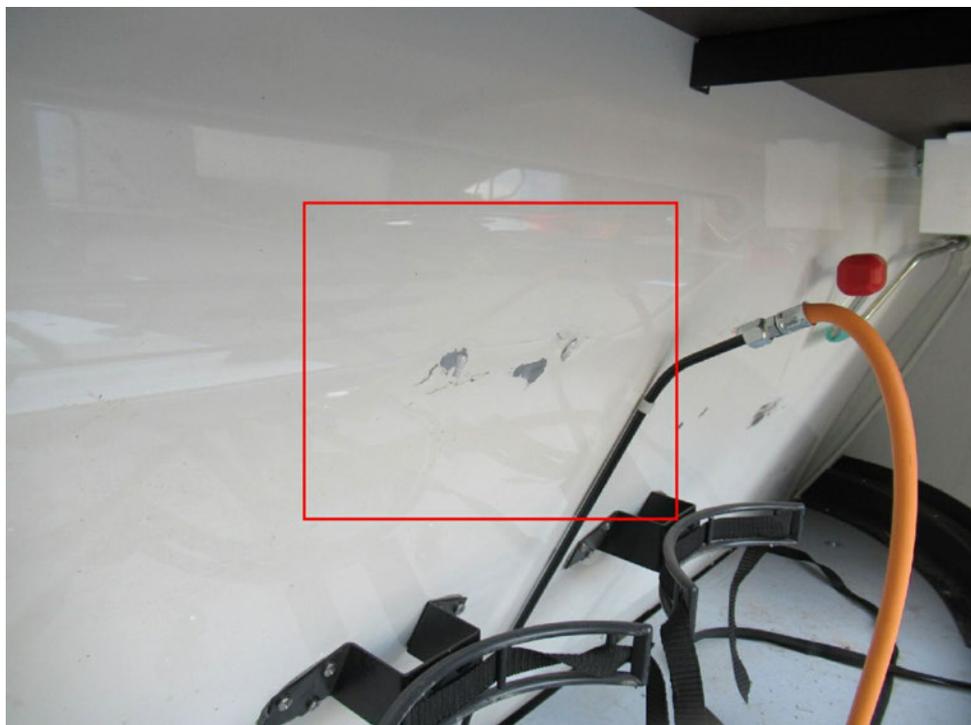
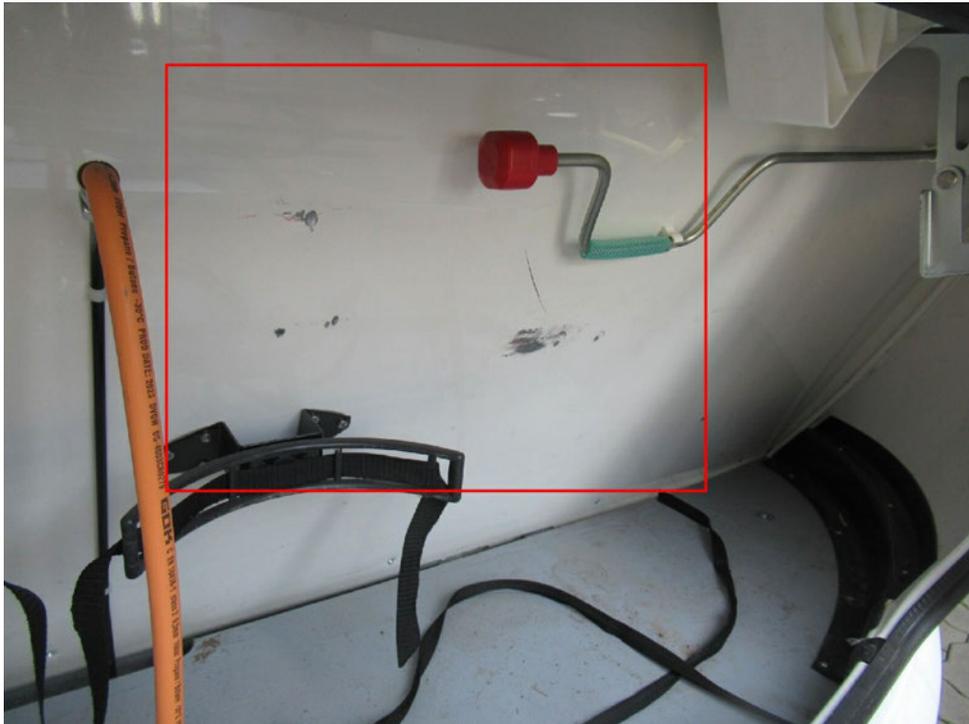
Bild 10 : Vorderwand Gaskasten eingedrückt und verschrammt

Bild 11 : Vorderwand Gaskasten eingedrückt und verschrammt

- Beschriftung entfernen
- Vorderwand Gaskasten eingedrückt und verschrammt, instandsetzen (Bild 10, 11)
- Griff Hängschrank lose, instandsetzen (Bild 12)
- Dichtigkeitsprüfung überfällig, erneuern

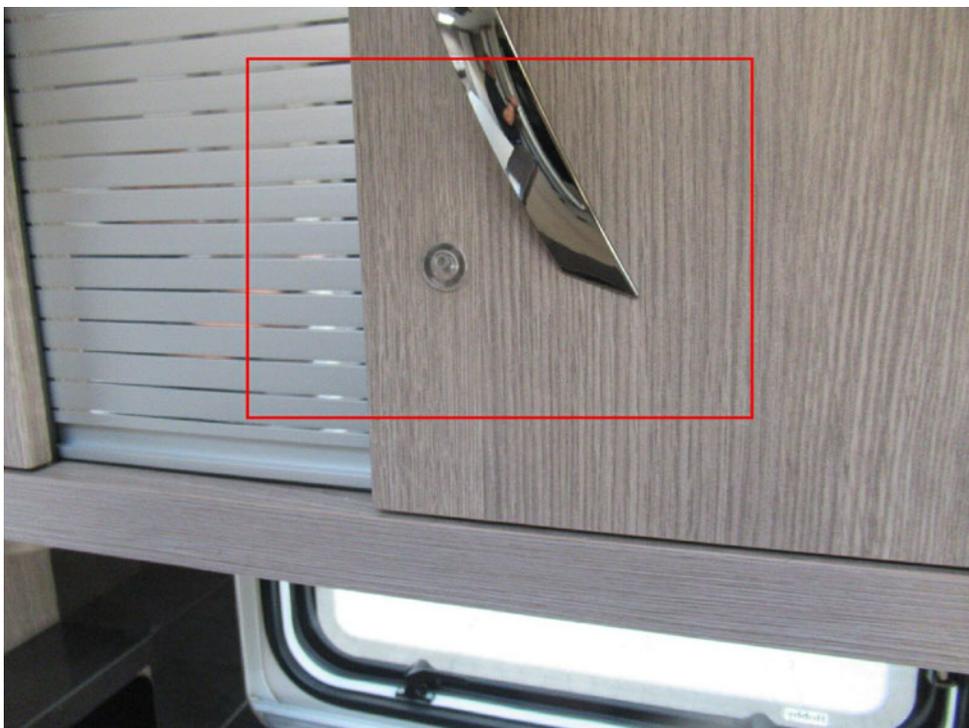
Bild 12 : Griff Hängschrank lose
